**ПАСПОРТ ДОСТУПНОСТИ**  
**объекта социальной инфраструктуры (ОСИ)**  
**№ 373**

1.1. Наименование(вид) объекта муниципальное бюджетное дошкольное образовательное учреждение № 151 «Детский сад общеразвивающего вида с приоритетным осуществлением деятельности по художественно – эстетическому направлению развития воспитанников»

1.2. Адрес объекта 650066, г. Кемерово, пр. Октябрьский, д.29, 8(384-2) 52-43-29,

**АКТ ОБСЛЕДОВАНИЯ**  
**объекта социальной инфраструктуры**  
**К ПАСПОРТУ ДОСТУПНОСТИ ОСИ**  
№ \_\_\_\_\_

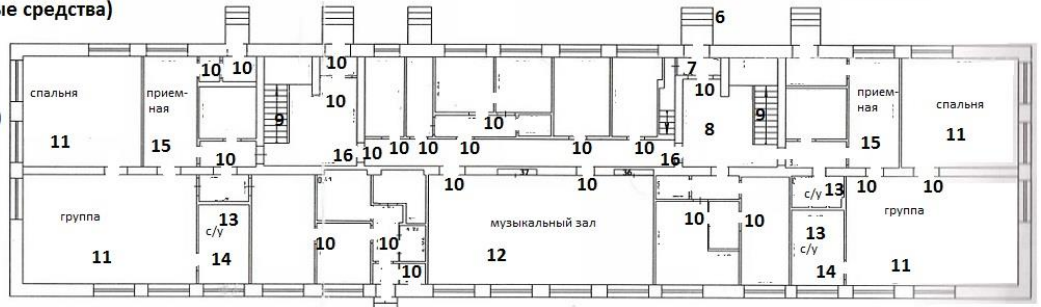
**План-схема размещения функционально-планировочных элементов  
МДОУ "Детский сад № 151"  
г. Кемерово пр-т Октябрьский, 29  
1 ЭТАЖ**

- 6-дверь входная
  - 7-тамбур
  - 8-коридор(вестибюль)
  - 9-лестница внутри здания
  - 10-дверь(визуальные средства)
  - 11-кабинеты
  - 12-зал
  - 13-санузел
  - 14-душевая(ванная)
  - 15-приемная
- 16-акустические средства

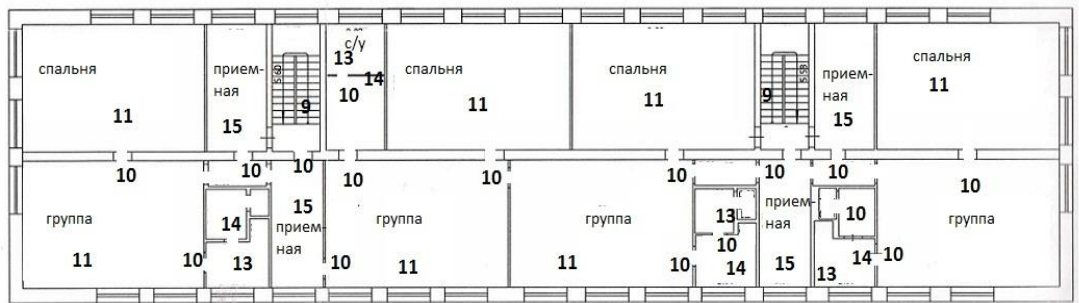
**План-схема размещения функционально-планировочных элементов  
МДОУ "Детский сад № 151"  
г. Кемерово пр-т Октябрьский, 29  
2 ЭТАЖ**

- 9-лестница внутри здания
- 10-дверь(визуальные средства)
- 11-кабинеты
- 13-санузел
- 14-душевая(ванная)
- 15-приемная

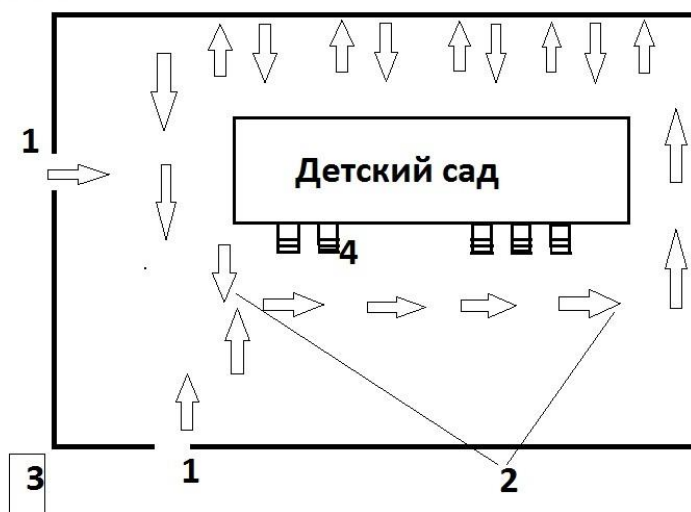
План-схема размещения функционально-планировочных элементов  
МДОУ "Детский сад № 151"  
г. Кемерово пр-т Октябрьский, 29

- 1-вход на территорию
- 2-пути движения по территории
- 3-автостоянка(парковка)
- 4-лестница наружная
- 5-входная площадка
